## تحلیل فنی حفاظتی تریپ واحد ۳ نیروگاه طوس با شبیه‌سازی در نرم‌افزار DigSILENT و بررسی لزوم استفاده از حفاظت پشتیبان برای ژنراتورها

<sup>۱</sup> کارشناس الکترونیک شرکت افق تأمین انرژی طوس، هلدینگ انرژی شرکت شستا، نیروگاه طوس، مشهد

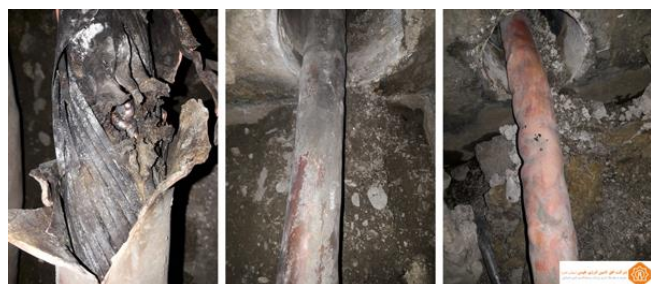
شکل ۳: کابل آسیب‌دیده

پس از بررسی رله‌های حفاظتی که با عملکرد صحیح و به موقع از گسترش نقص و ایجاد خرابی عمده جلوگیری کرده بودند و همچنین وضعیت بریکر که در اثر قطع جریان خطا دچار پاشش شدید روغن شده بود، عملیات تعمیراتی با باز کردن سرکابل الکتروموتور و انجام تست‌ها عایقی (Megger) ادامه یافت که نتایج نشانی از وجود سوختگی در الکتروموتور را در پی نداشت و مقاومت عایقی الکتروموتور در همان ثانیه‌های ابتدایی تست، از مرز  $2G\Omega$  گذشت. در ادامه با توجه به احتمال بروز اتصال در کابل، اتصالات مربوطه از سمت باس  $6kV$  نیز باز گردید. با محرز شدن وجود اتصال در کابل الکتروموتور با توجه به تست‌های عایقی، ردیابی کابل برای پیدا کردن محل زدگی و تصمیم‌گیری برای تعویض یا ترمیم کابل آغاز شد. نهایتاً محل آسیب‌دیده در فاصله (تقریبی) بیست‌متری الکتروموتور شناسایی شد. شکل ۳ کابل آسیب‌دیده را نشان می‌دهد.

لازم به ذکر است، تست مکان‌یابی عیب با استفاده از دستگاه عیب‌یاب کابل نیز انجام شد که به علت وجود لوله‌های مختلف در اطراف محل خطا، با نویز فراوان همراه بوده و یافتن محل آسیب‌دیده را به تعویق انداخت. شکل ۴ مراحل عیب‌یابی کابل را با دستگاه مذکور را نشان می‌دهد. نهایتاً با بررسی‌های انجام شده مشخص گردید که علت حادثه ناشی بخار یکی از لوله‌های مربوط به قسمت بهره‌برداری (تانک بویلر امپتی) بوده است. ناشی بخار پُر فشار و داغ، باعث آسیب دیدن لوله محافظ کابل و عایق آن شده و منجر به اتصال کوتاه شده است. وجود آب باران، آب‌های ناشی از قلیاشویی بویلر و باران‌های اسیدی (که در شکل ۴ نیز قابل مشاهده است)، املاح زمین و همچنین زلزله‌ای به قدرت ۶ ریشتر که صبح روز حادثه و در ساعت ۱۰:۳۹ حوالی شهر سفیدسنگ در فاصله ۸۶ کیلومتری مشهد را لرزاند [۷] و لرزش آن کاملاً در محل نیروگاه قابل احساس بود از دیگر عواملی هستند که در بروز حادثه بی تأثیر نبوده‌اند.

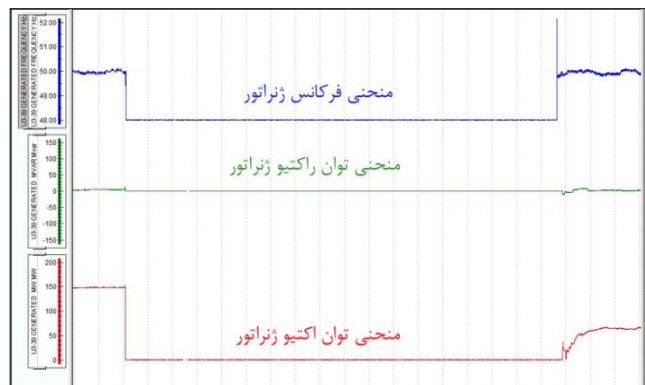
شکل ۱: فرکانس، توان اکتیو و راکتیو ژنراتور از قبل از شروع حادثه تا حدود ساعت ۲۰:۰۰

FDF انجام شده و رله‌های نیروگاه نیز قابلیت ثبت شکل موج‌های لحظه خطا را ندارند، اطلاعات دقیقی در دسترس نیست و بایستی با استفاده از سیگنال‌های رکوردرها به تحلیل حوادث پرداخت. شکل ۱ نمودارهای فرکانس، توان اکتیو و راکتیو ژنراتور را از قبل از شروع حادثه تا بعد از راه‌اندازی واحد با یک FDF (حدود ساعت ۲۰:۰۰) نشان می‌دهد.

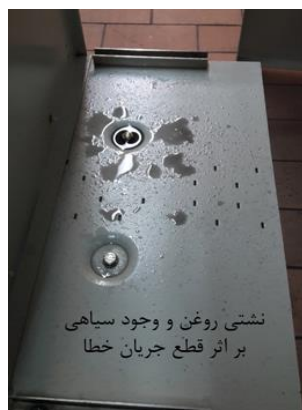
در ابتدا و با بررسی‌های اولیه، با توجه به وجود پاشش شدید روغن و وجود دوده و سیاهی در روغن بریکر الکتروموتور FDF شماره دو، حدس بر این بود که نقص از ناحیه این الکتروموتور و ناشی از سوختن الکتروموتور بوده است. شکل ۲ وضعیت بریکر الکتروموتور مذکور را پس از عملکرد و قطع جریان خطا نشان می‌دهد.

نشستی روغن و وجود سیاهی بر اثر قطع جریان خطا

شکل ۲: قطع جریان شدید اتصال کوتاه و پاشش شدید روغن بریکر

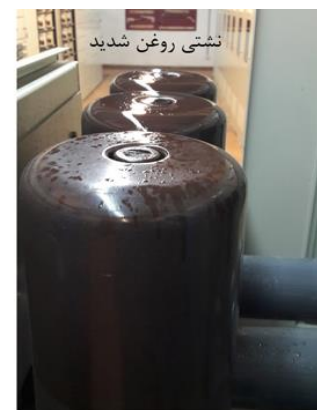
نشستی روغن شدید

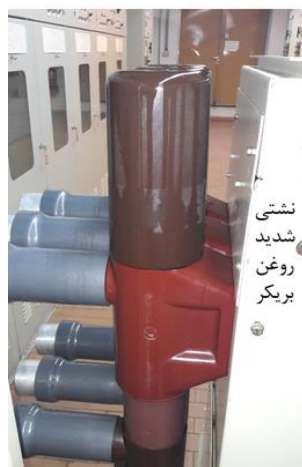
نشستی شدید روغن بریکر

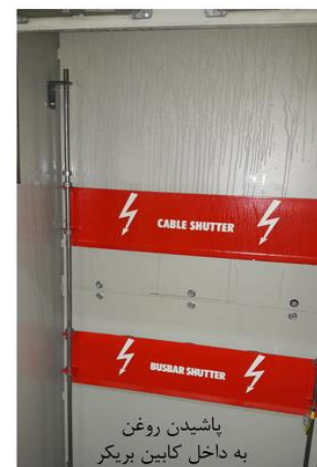
پاشیدن روغن به داخل کابین بریکر

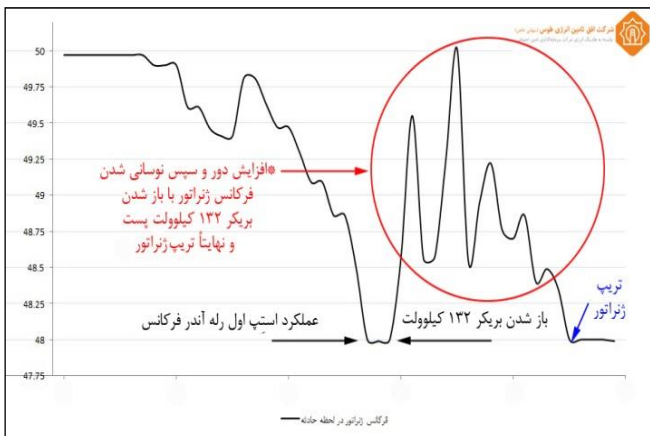
شکل ۶: تحلیل فرکانسی حادثه و تریپ ژنراتور

در این بخش با استفاده از اطلاعات لحظه‌ای رکوردرهای مربوط به توان اکتیو و فرکانس ژنراتور، به تحلیل وضعیت ژنراتور و تریپ آن در لحظه حادثه پرداخته خواهد شد. همان‌طور که اشاره شد، علت اصلی تریپ ژنراتور (نه حادثه کابل) ایجاد شرایط ناپایدار در سیستم سوخت و دوغ هوای بویلر به علت خروج الکتروموتور FDF بوده است. با توجه به توضیحات داده شده، تحلیل فرکانسی ژنراتور و تریپ واحد در شکل ۶ نشان داده شده است. همان‌طور که مشاهده می‌شود با تریپ بویلر و متعاقباً توربین، دور ژنراتور افت کرده و استپ اول رله آندر فرکانس، ارتباط ژنراتور و پست بلافاصله را قطع کرده؛ لکن هنوز ژنراتور تریپ نکرده است. برداشته شدن بار از روی ژنراتور منجر به افزایش دور و نواسانی شدن فرکانس به صورت لحظه‌ای شده و در ادامه با کاهش دور ژنراتور، استپ دوم رله نیز عمل کرده که منجر به تریپ ژنراتور شده است.

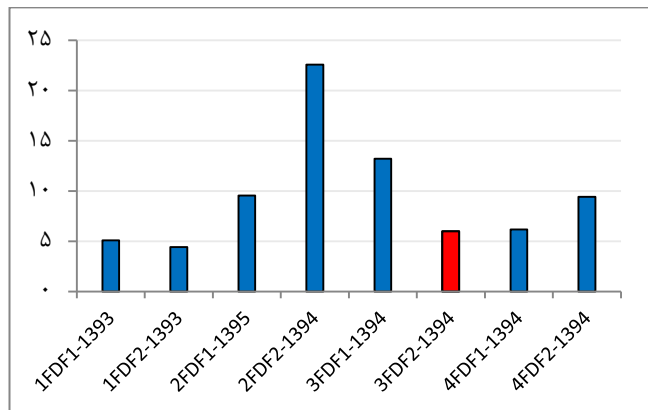
شکل ۵: مقاومت عایقی کابل الکتروموتورهای FDF در ۴ واحد از سال ۹۳

در اولین نگاه به نمودار فوق، با توجه به اینکه محدوده مقاومت‌های اندازه‌گیری شده در حد گیگا اهم است، وجود عیب قطعی در هنگام اندازه‌گیری‌ها نقض می‌شود. علت تفاوت نتایج تست‌های انجام شده در واحدهای مختلف ناشی از وابستگی نتایج به عواملی همچون دمای هوا، رطوبت، کالیبره بودن دستگاه و ... است که در تست فرم‌های موجود ثبت نشده است.

در ادامه نتایج آزمون‌های مقاومت عایقی مربوط به کابل الکتروموتورهای FDF از سال ۱۳۹۳ مورد بررسی قرار گرفت. با توجه به اینکه تست مقاومت عایقی کابل الکتروموتورهای ۶kV به صورت جداگانه، از چند سال اخیر وارد چرخه فعالیت‌های تعمیراتی شده، لذا تست‌های مقاومت عایقی کابل به صورت جداگانه، دامنه آماری گسترده‌ای نداشته و به همین علت برای بررسی آماری، از مقایسه مقاومت عایقی کابل آسیب‌دیده با سایر کابل‌های مشابه (الکتروموتورهای FDF) در سایر واحدها استفاده شده که در شکل ۵ قابل مشاهده است. در این نمودار هر ستون معرف مقدار عددی مقاومت عایقی کابل بر حسب گیگا اهم بوده و به‌عنوان مثال، منظور از 3FDF2-1394 مقدار مقاومت عایقی الکتروموتور FDF شماره دو، واحد سه در سال ۱۳۹۴ است [۸].

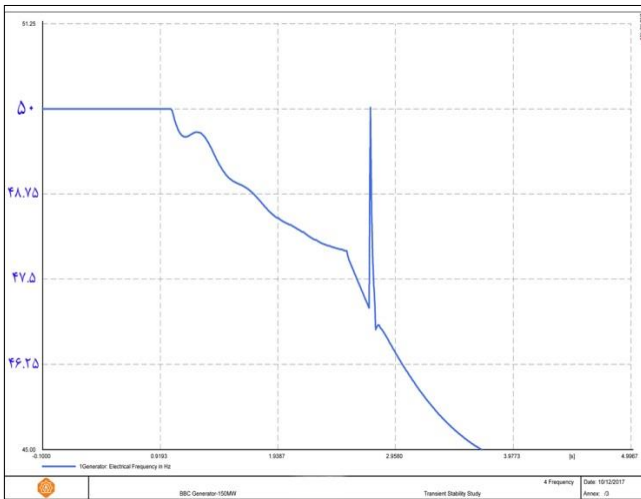
شکل ۹: فرکانس ژنراتور یک واحد با شبیه‌سازی شرایط خطا و عملکرد هر دو استپ رله آندر فرکانس

با توجه به اینکه امکان شبیه‌سازی بویلر و توربین در نرم‌افزار وجود ندارد، برای شبیه‌سازی شرایطی نزدیک به آنچه در واقعیت رخ داده، از تعریف گشتاور مخالف برای ژنراتور یک واحد استفاده شده است. نتایج در شکل ۹ نشان داده شده که شباهت قابل قبولی با آنچه در شکل ۶ نشان داده شده دارد. ذکر این نکته ضروری است که رکورد رله‌های فرکانس در نیروگاه طوس، مقداری کمتر از ۴۸ هرتز را ثبت نمی‌کنند.

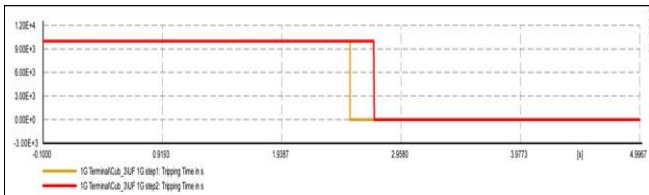
شکل ۱۰: عملکرد رله آندر فرکانس ژنراتور در هر دو استپ

شکل ۱۰ نیز (زمان) عملکرد رله آندر فرکانس ژنراتور با شبیه‌سازی شرایط خطا در یک واحد، در هر دو استپ را نشان می‌دهد.

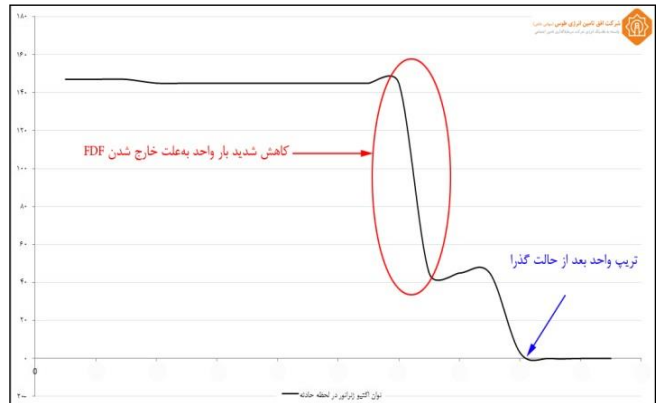
شکل ۷: توان اکتیو ژنراتور در لحظه حادثه

در شکل ۷ نیز وضعیت توان اکتیو ژنراتور نشان داده شده است. همان‌طور که مشاهده می‌شود، توان اکتیو ژنراتور با خروج FDF به شدت کاهش پیدا کرده و پس از آن ژنراتور از مدار خارج شده است.
